MAXMEP Umeälven

# Bilaga 3.

Innehåll: Storuman till och med Överuman.

## Storuman dämningssområde

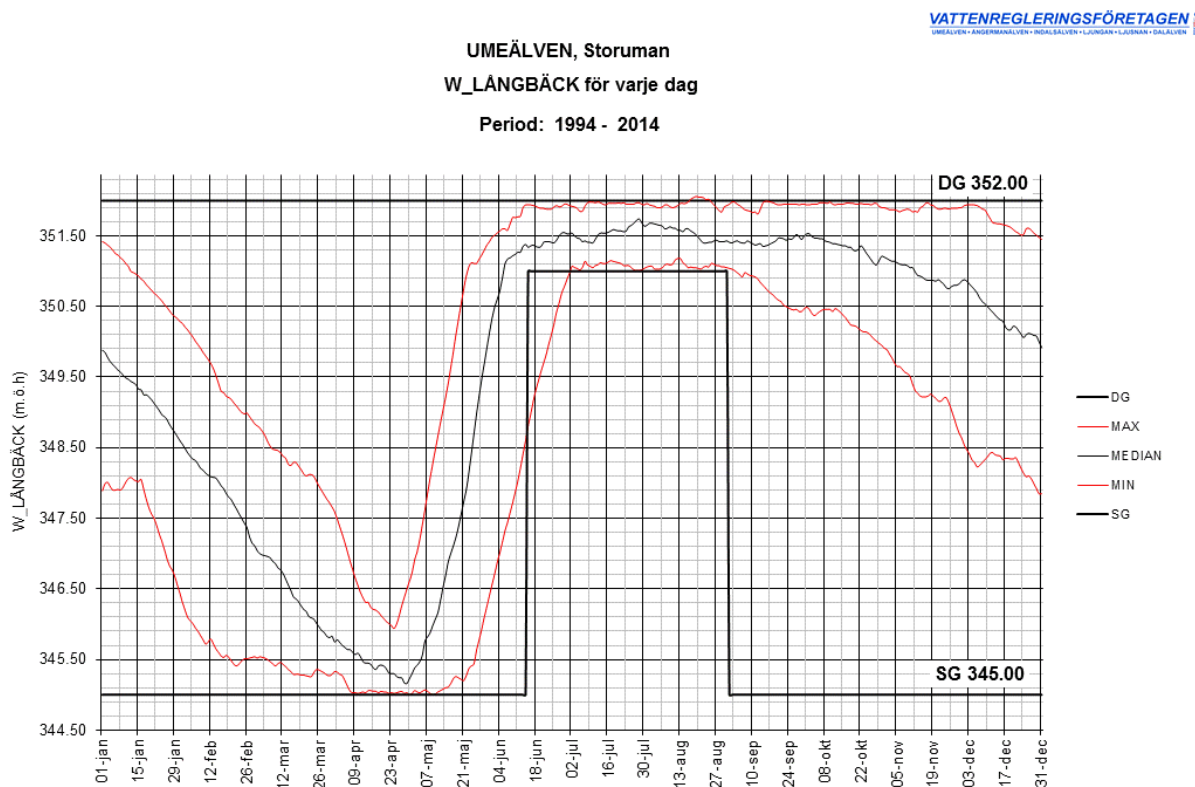
Figur 4. Vattenståndskurva 1993-2013.

Storuman vattenförekomst sträcker sig från Storuman kraftverk upp till byn Slussfors. Längden är drygt 50 kilometer med en area om 171 km<sup>2</sup>. Storuman har stor funktion i vattenhushållningen i Umeälven. På våren töms dämningområdet och vattennivåerna är i regel låga i april under islossning. I början på juni månad är dämningområdet fyllt och når dämningens grän. Amplituden i dämningområdet är sju meter med en reglerbar volym om 1,1 km<sup>3</sup>.

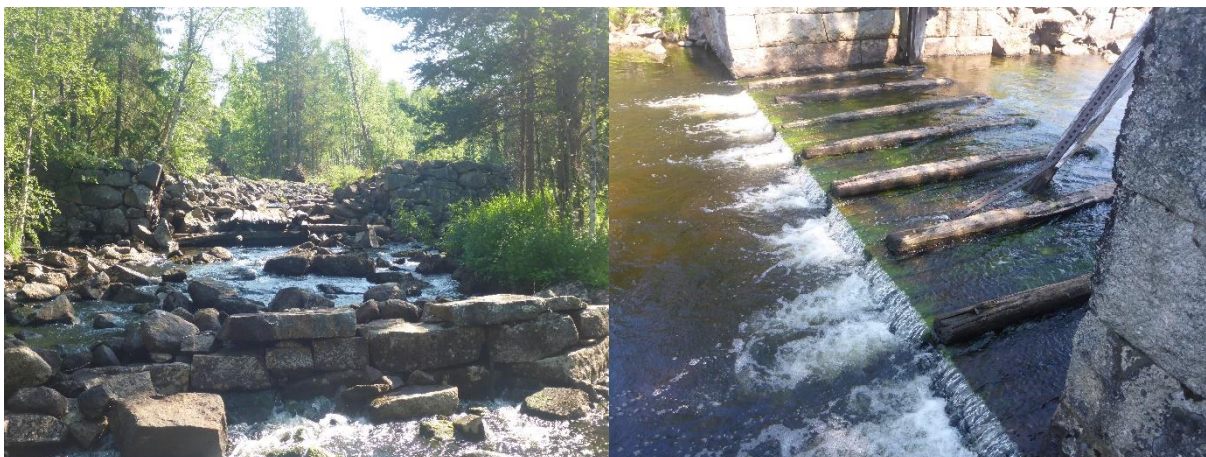
Figur 6. Vänster, raserad kilstenmur sträcka 101. Höger, damm vid sträcka 103

**Laisbäcken/Sörlidbäcken.** MHQ 16,8 m<sup>3</sup>/s, MQ 2,10 m<sup>3</sup>/s, MLQ 0,16 m<sup>3</sup>/s. Laisbäcken är 6 kilometer lång och klassad till måttlig ekologisk status. Biotopkarterad enligt Jönköpingsmetoden. Bäcken är rensad i stor omfattning. Det finns två dammar samt ett flertal skibord, rännor, stenkista och kanaler. En damm ligger 400 meter från Umeälven och är inte ett definitivt vandringshinder. Nästa damm ligger 2 kilometer uppströms och är ett definitivt vandringshinder. Elfisken visar på goda bestånd av öring (9,7–21,8 öringar per 100 m<sup>2</sup>). Laisbäcken har även bestånd av harr, elritsa, lake och simpa.

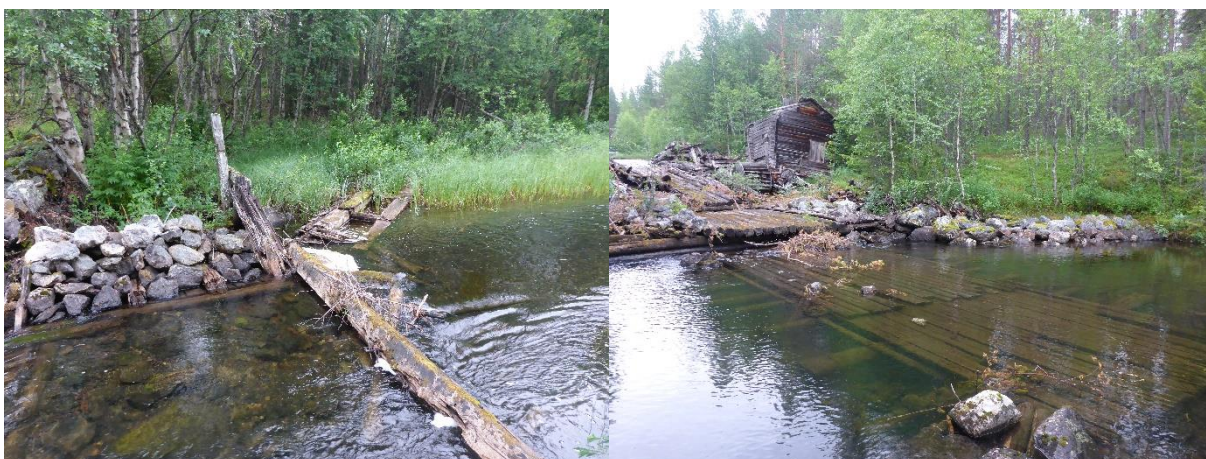
**Havsjöbäcken.** MHQ 4,37 m<sup>3</sup>/s, MQ 0,65 m<sup>3</sup>/s, MLQ 0,10 m<sup>3</sup>/s. Bäcken är klassad till måttlig ekologisk status. Bäcken är inventerad upp till Stor Havsjön cirka 700 meter. Cirka 150 meter är rensad. Två definitiva vandringshinder i form av damm samt en förfallen kvarn med skibord. Enligt elfiske finns det små bestånd av elritsa, öring och lake.

Figur 7. Vänster, rester av damm. Höger, förfallen kvarn med skibord.

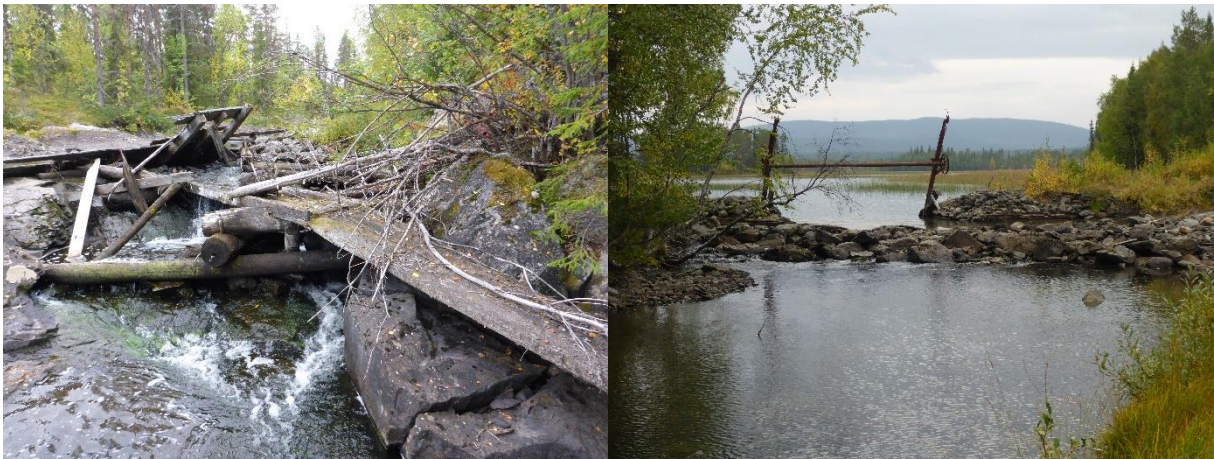
**Bastanbäcken från Torpstasjön.** MHQ 6,84 m<sup>3</sup>/s, MQ 1,36 m<sup>3</sup>/s, MLQ 0,28 m<sup>3</sup>/s. Bastanbäcken är 10 kilometer lång upp till Bastansjön. Bäcken har måttlig ekologisk status. Projektet har inventerat upp till Bålstoken. Bastanbäcken är flottledsrensad och har två partiella vandringshinder (damm samt rester av en kvarn). Sträckan som är påverkad är 300 meter lång och är belägen 400 meter från Umeälven. Elfiske visade på 6,2 öringar per 100 m<sup>2</sup>.

Figur 8. Vänster: Rester av Kvarn som utgör partiellt vandringshinder. Höger: damm som utgör partiellt hinder

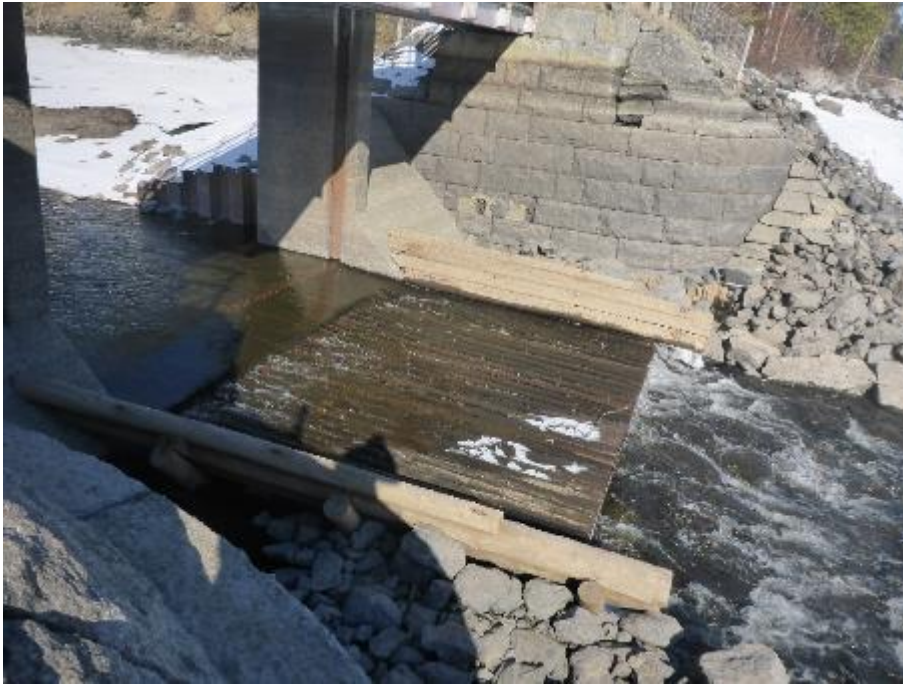
Figur 9. Dammgolvet vid dammen i Strömsund.

I Strömsund har ett flertal bäckar sitt utlopp (Havsjöbäcken och Mattasjösystemet). Bäckarna har bestånd av öring. Vid låga vattenstånd i Storuman dämningssområde utgör dammen i Strömsund ett vandringshinder. Strömsundsavan stängs helt av och dammen är ett hinder tills vattennivåerna i Storumanmagasinet har stigit, vanligtvis i slutet av majmånad.

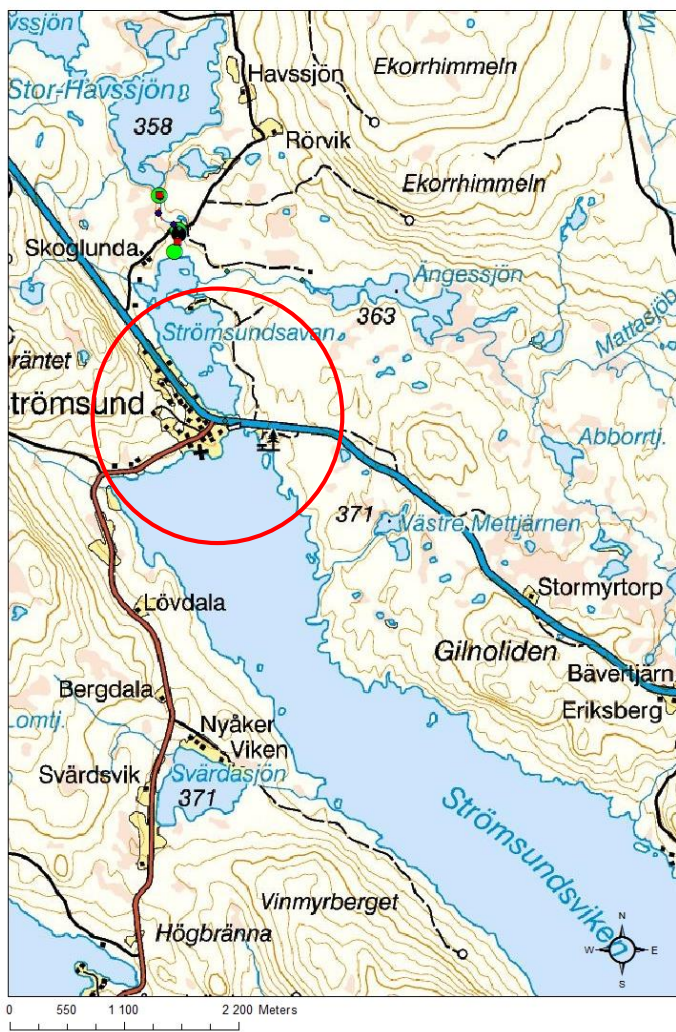
Figur 10. Strömsundsavan där dammen utgör ett vandringshinder vid låga vattenstånd

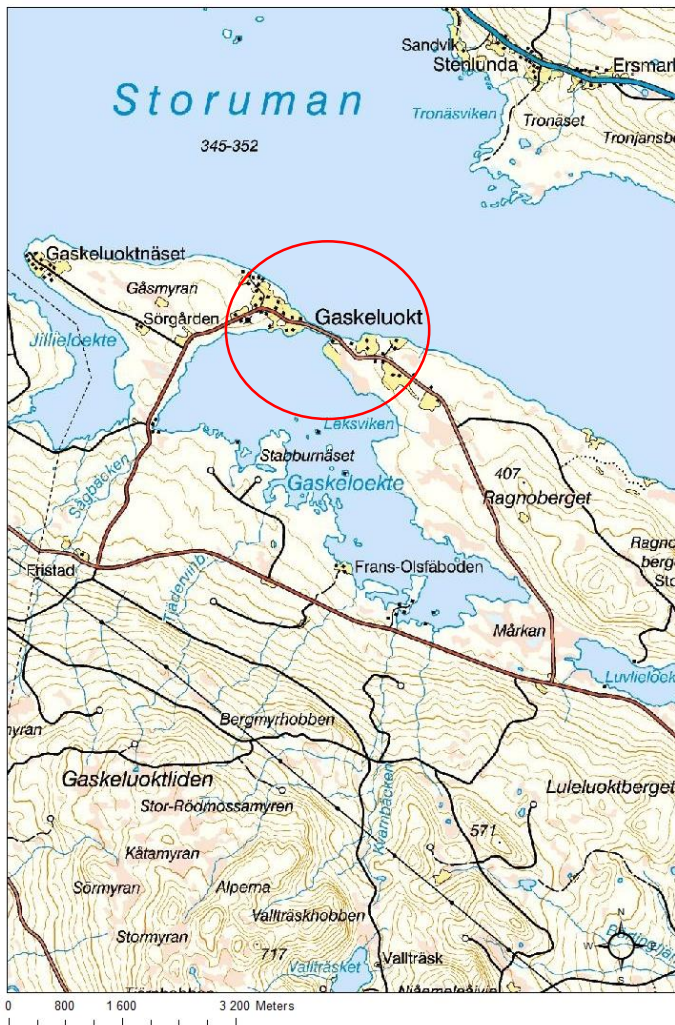
Figur 11. Bron vid låga vattenstånd utgör ett vandringshinder

Kaskeloukt är en 8 km<sup>2</sup> stor vik. Fyra mindre bäckar har sina utlopp i Kaskeloukt sjön. Under april och maj har Storuman ett lågt vattenstånd. För att sjöns vattenstånd ska upprätthållas finns ett dammskov under bron i Kaskeloukt. Dammen består av grus, sten samt korrigerad plåt som ligger längs med dammen. För att möjliggöra fiskvandring finns det en ränna cirka 1 meter bred. Rännan är felkonstruerad samt att det är torrlagt framför rännan mot sjön Storuman. Resultatet är att ett kontinuitetsproblem uppstår mellan Storuman sjön och Kaskeloukt sjön under låga vattenstånd.

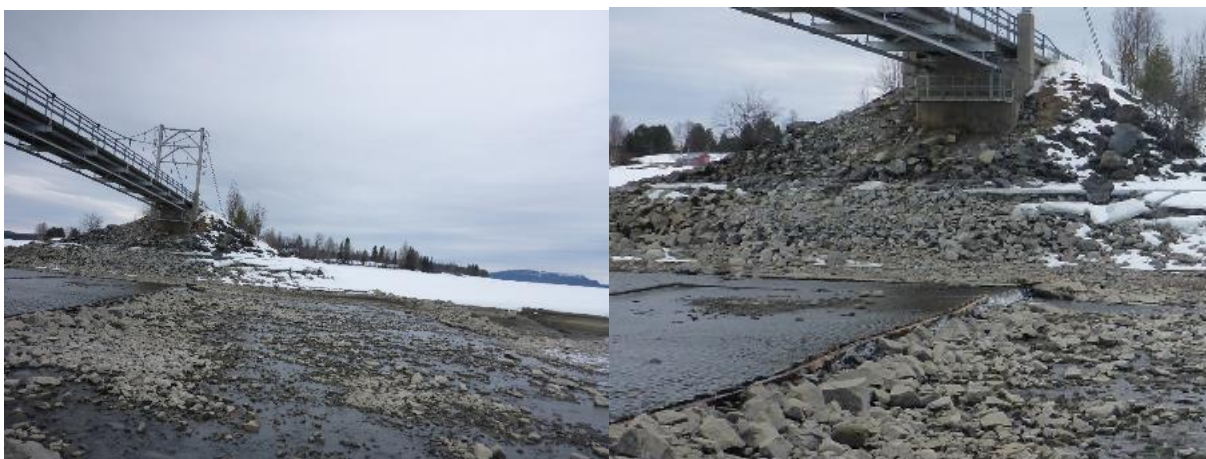
Figur 12. Vänster. Torrläggning ut mot Storuman sjön vid bron mot Kaskeloukt. Höger. Damm mot Storuman.

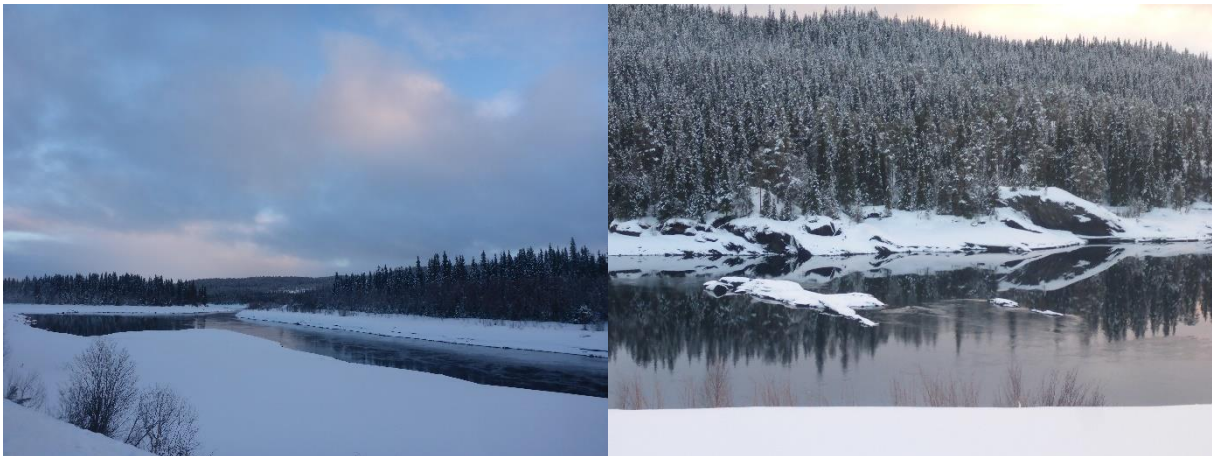
Figur 15. Kanalen i Slussfors.

Kanalen vid Slussfors är cirka 2 kilometer lång och naturliknande. Kanalen är delvist grund. Förutom vid våren då Gardiken kraftverk står still är vattnet strömmande. Genom att tillföra block kan det tillskapas mer variation i miljön och lindra effekter från förändrade flödesmönster. Även tillförsel av grus för lekbottnar kan vara aktuellt.

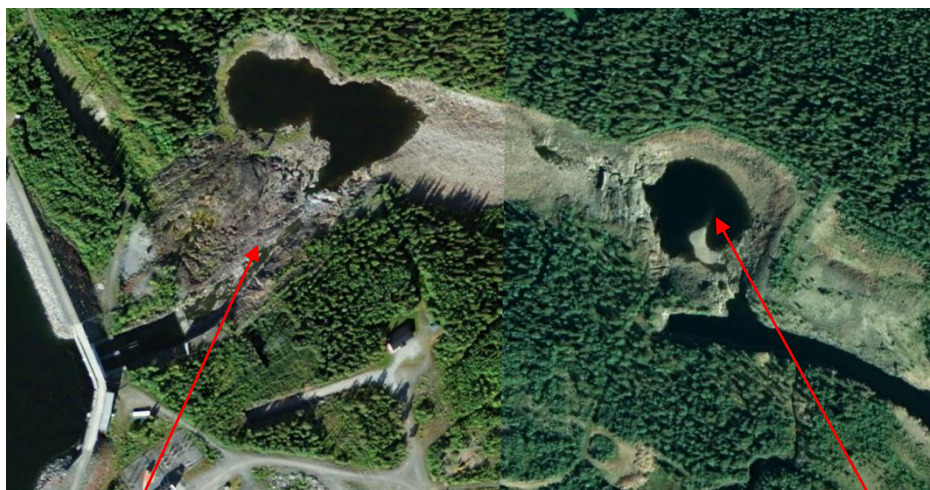
Figur 25. Ortofoto av torråran samt inledningen av utloppskanalen.

Den första sträckan från Gardiken kraftverk är helt torrlagd förutom två mindre pooler som bildas efter spill. Arealen på poolen närmast kraftverket är cirka 7500 m<sup>2</sup> och poolen nedströms är cirka 4000 m<sup>2</sup>. Substratet består av sten, block och hålla.

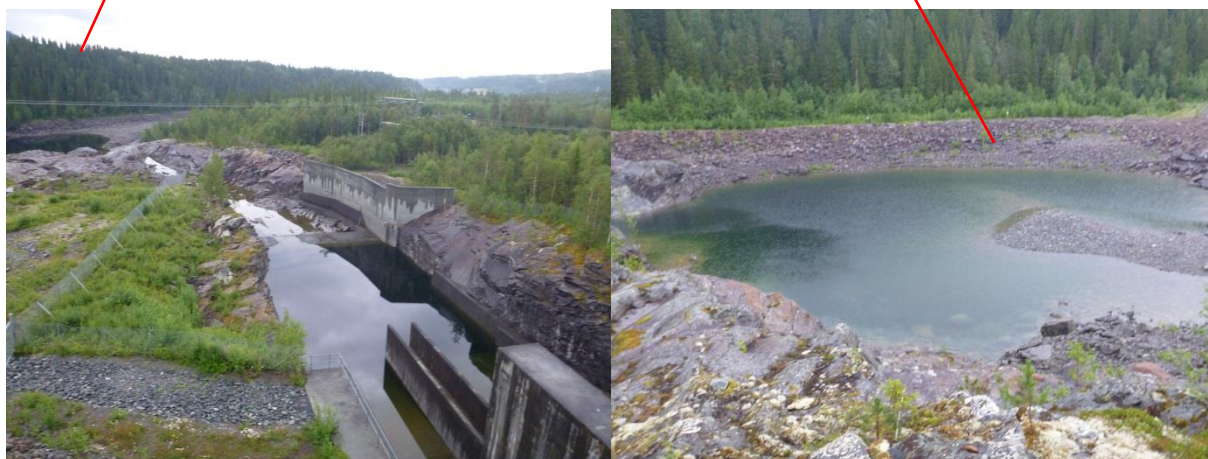
Figur 26 .Vänster: Vy från Gardikens kraftverk. Höger: Bassäng nedströms kraftverket

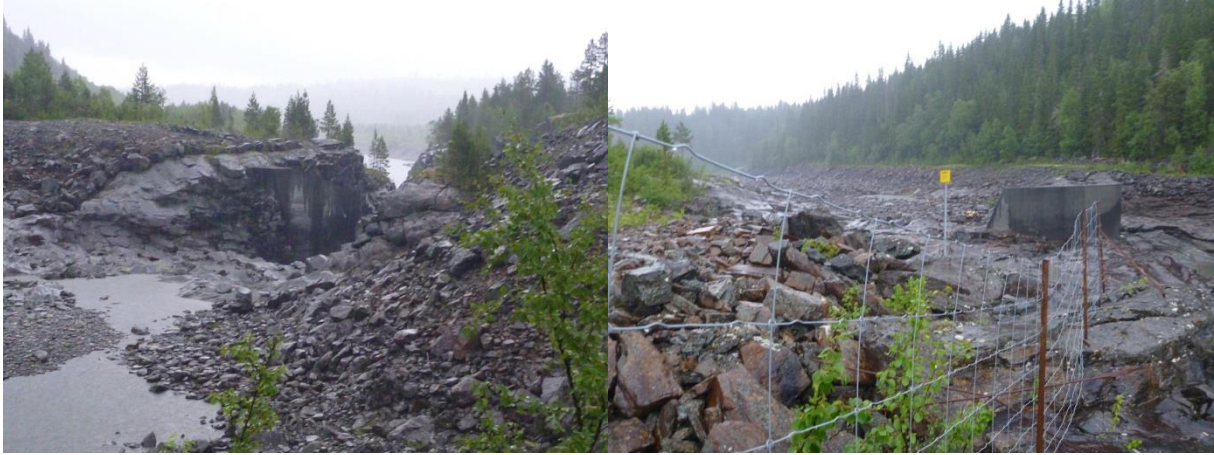
Figur 27. Vänster: Fall. Höger: Naturfåran nedströms kraftverket

Sträckan mellan poolerna är cirka 170 meter (area cirka 14 000 m<sup>2</sup>) och helt torrlagd. Substratet är sten och håll. En stor andel av stenarna är sprängsten. Efter den sista poolen finns det ett sprängt utlopp med storfallhöjd (Figur 27). Utloppet utgör ett definitivt vandringshinder och beräknas till cirka 5-7 meter högt. Efter det sprängda utloppet möter torr fåran upp utloppskanalen och tunnelmynningen.

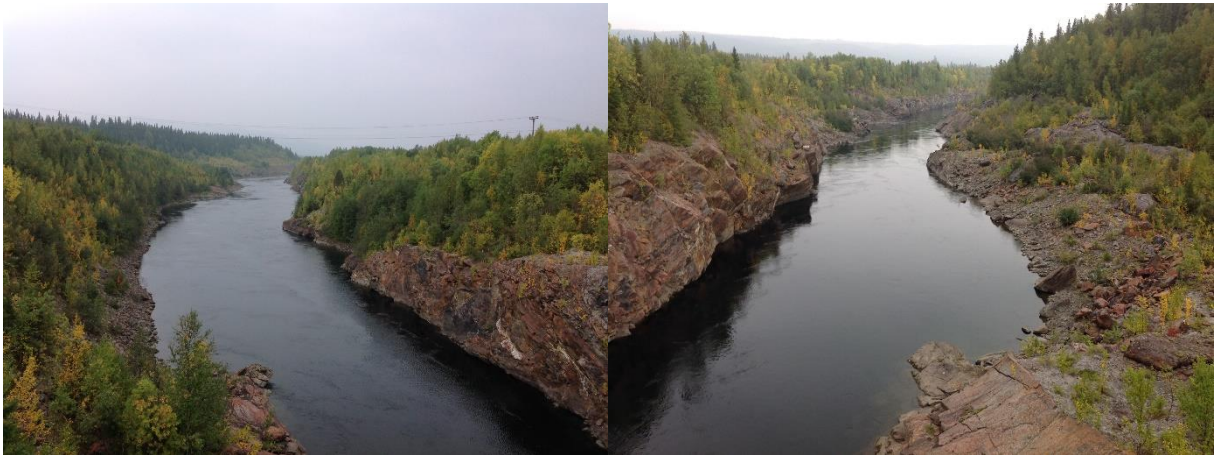
Figur 28. Utloppskanalen från Gardikens kraftverk

Utloppskanalen är till största delen sprängd och djup (Figur 28). Vid drift av kraftverket har kanalen en högre vattenhastighet. Kanalen är drygt 4,5 kilometer lång. Medelbredden varierar mellan 50-60 meter.

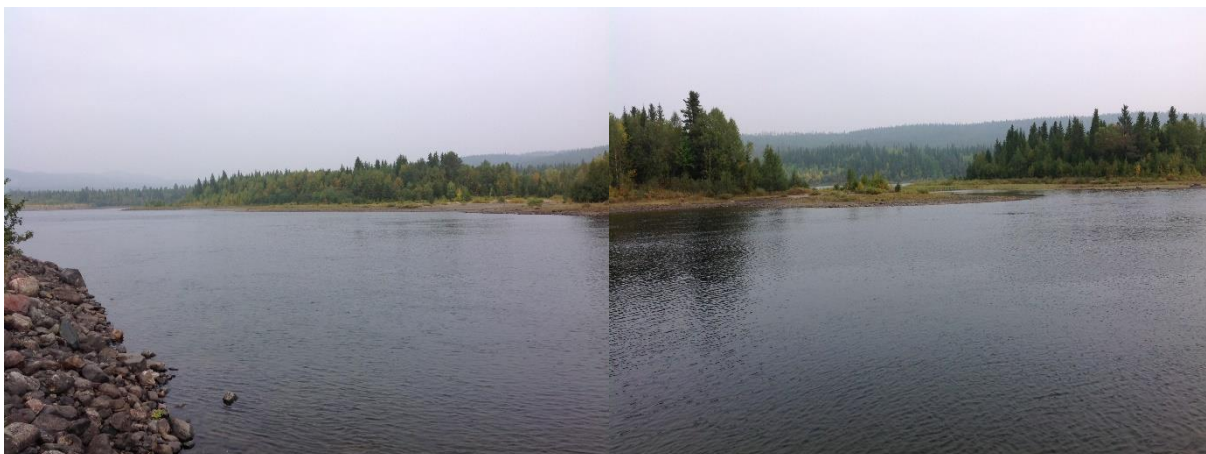
Figur 29. Mynningsområdet mot Umnäs dämningssområde, vänster, höger.

Mynningsområdet är väl strömsatt vid drift av kraftverket. Området är cirka 600 meter långt med area om cirka 0,1 km<sup>2</sup>. Under våren då kraftverket står stilla för att fylla upp Gardiken dämningssområde är området dåligt strömsatt. Den vattenföring som finns i området motsvarar den lokala vattenföringen (se ovan hydrologi-avsnitt) vilket i praktiken innebär att vatten som rinner från Ryfjällsbäcken och Stortjärnbäcken uppströms. Substratet i området består av mindre fraktioner än sten med en hög andel av grus och sand. Substratet är väl lämpat för både harr- och öringreproduktion.

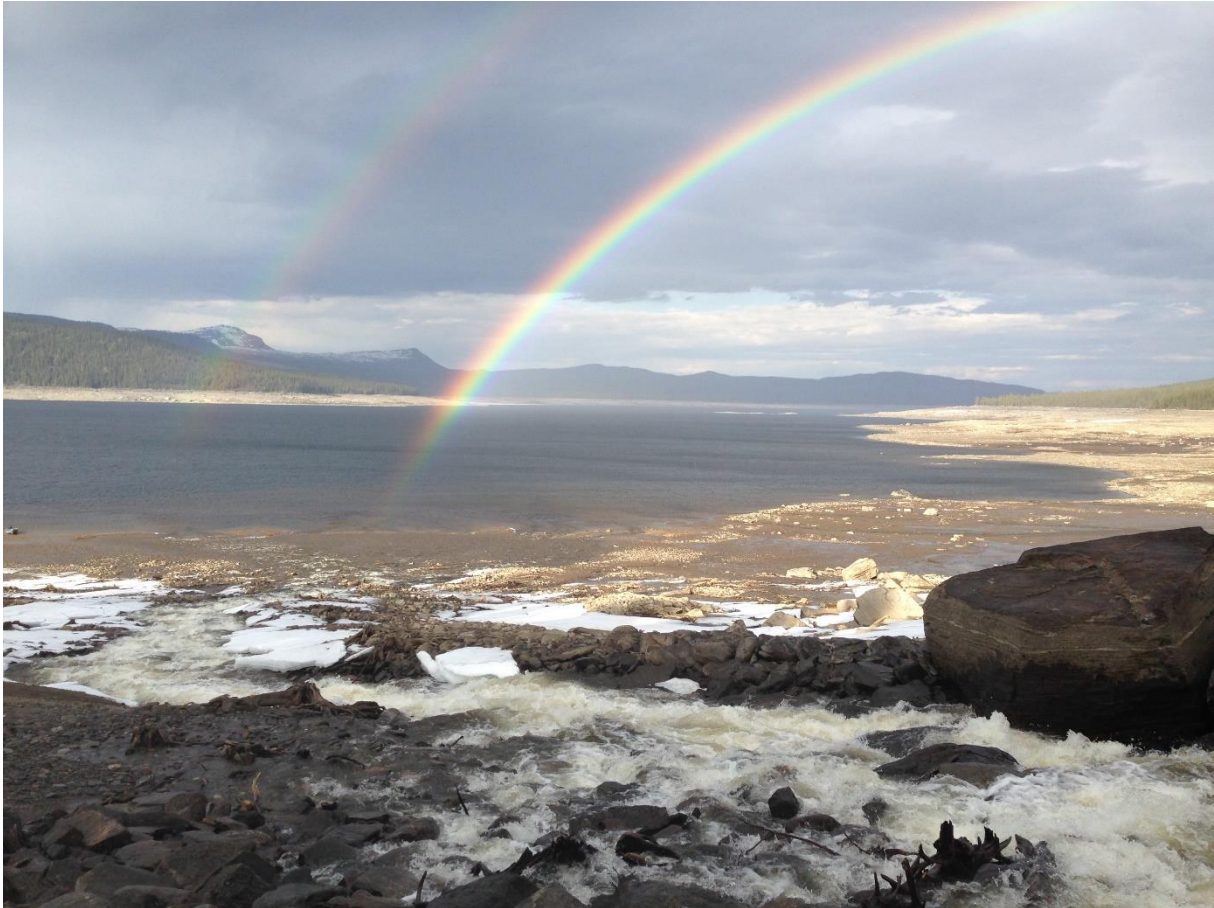
Figur 32. Gardiken vid låga vattenstånd i majmånad.

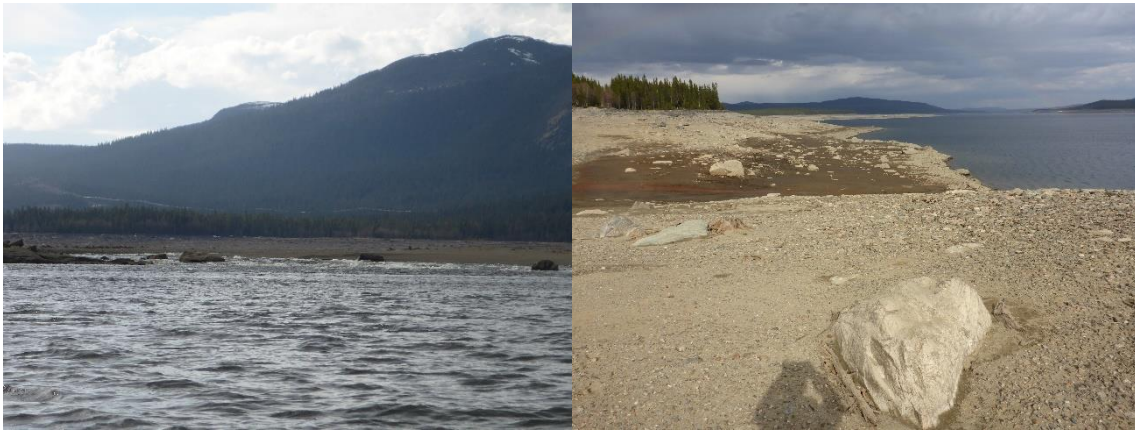
Figur33. Vänster: Magasinet med forsen i bakgrunden. Höger. Torrlagd strand vid lågt vattenstånd

Längden på Gardiken är cirka 30 kilometer med en våt area om (exklusive ön Rönnbäcksnäset) är 57 km<sup>2</sup>. Vattenvolymen är 871 mm<sup>3</sup>. Enligt vattenhushållningsbestämmelser har Gardiken en regleringsamplitud om 20 meter. I stort sett hela amplituden används (Figur 34). Från mitten på april till mitten av maj står dämningssområdet som lägst. Vid mitten av juni är dämningssområdet fyllt upp (Figur 34). Under tiden för vattenförekomstens uppfyllnad är i regel Gardiken kraftverk inte i drift. Amplituden medför att det bildas långgrunda stränder och forna forsar mitt i dämningssområdet uppstår (Figur 33). Gardiken är det dämningssområdet i Umeälven som har den största amplituden. Genom att Gardiken har en större amplitud och en större kapacitet för förvaring av vatten har Gardiken en stor betydelse i vattenhushållningssystemet. Vid utbyggnad av Umeälven har Gardiken getts den funktionen, vilket har inneburit att området kring Tärnaby och Hemavan inte har lika påtagliga regleringseffekter. Vid beräkningar av miljöanpassade flöden styrs nedströms dämningssområde i Umeälvs av Gardiken tillsammans med Storjuktan och Storuman.

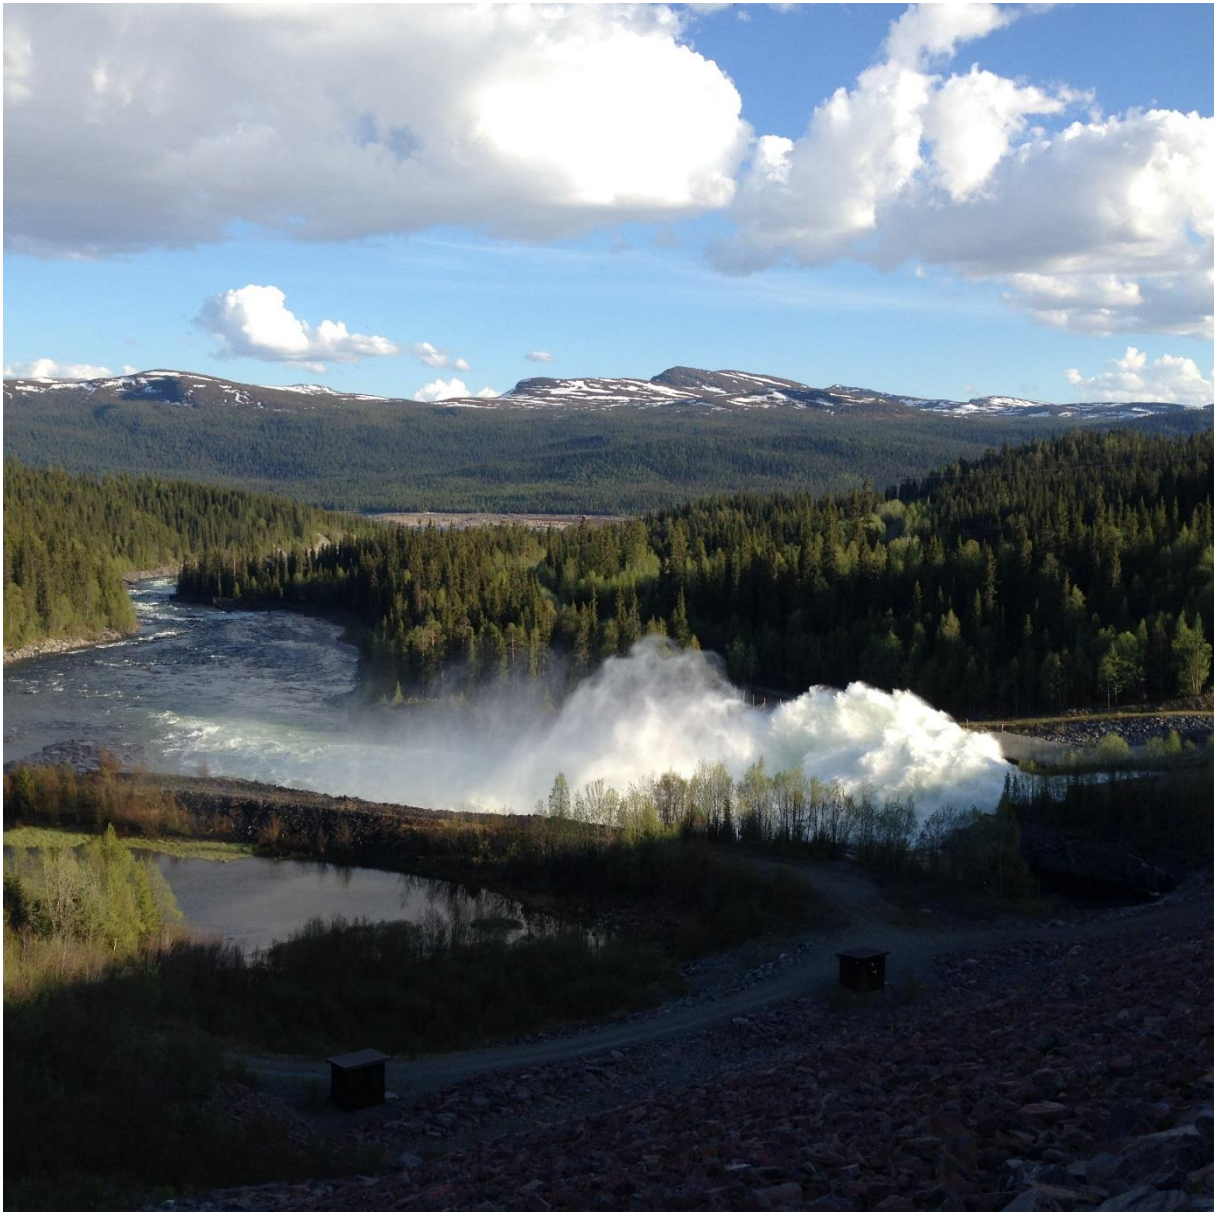
Figur 41. Torrfåran nedströms Ajaure kraftverk vid spill.

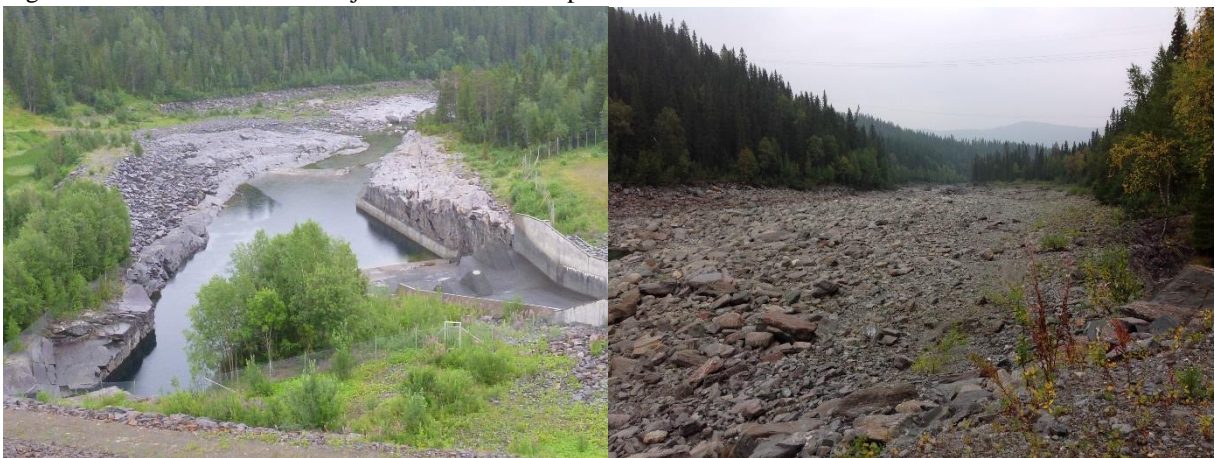
Figur 42. Vänster: Vy från Ajaure kraftverk utan spill. Höger: Fåran 300 meter nedströms.

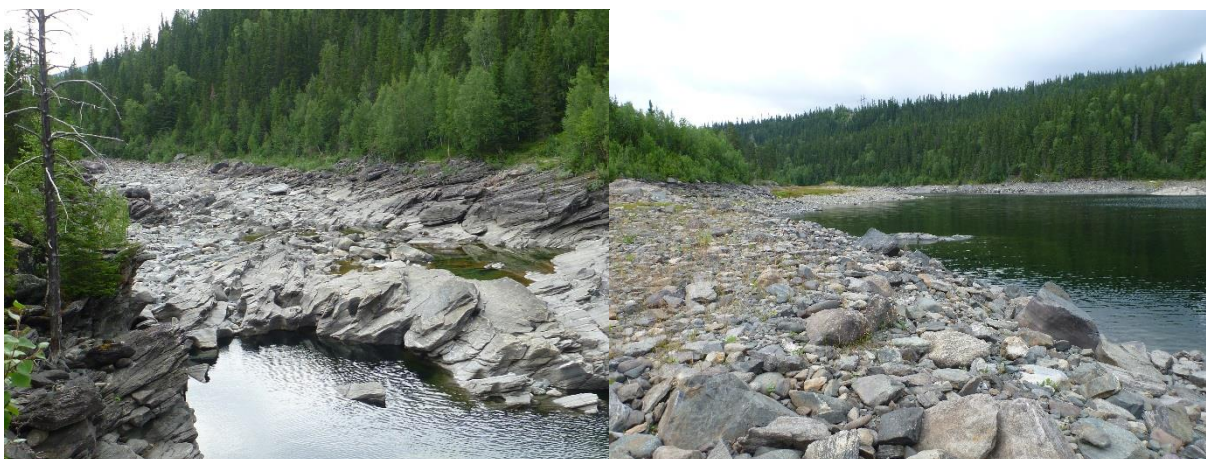
Figur 43 .Vänster: Naturfåran 650 meter nedströms från kraftverket. Höger: Naturfåran nedströms mot Gardiken

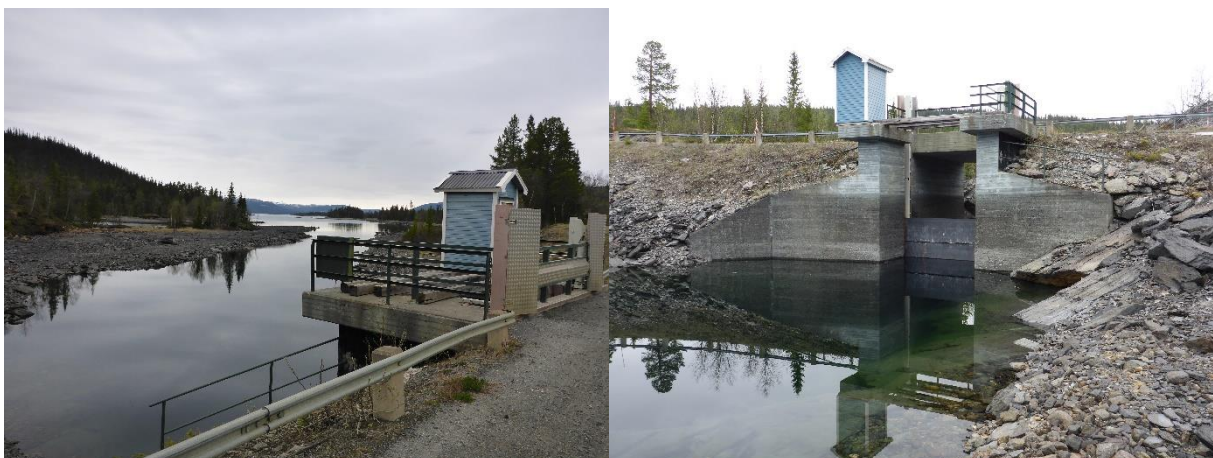
Figur 49. Vänster: Utskov vid Kaunatsnäset med vy mot Gardiken. Höger: Utskov med vy mot Stor-Björkvattnet

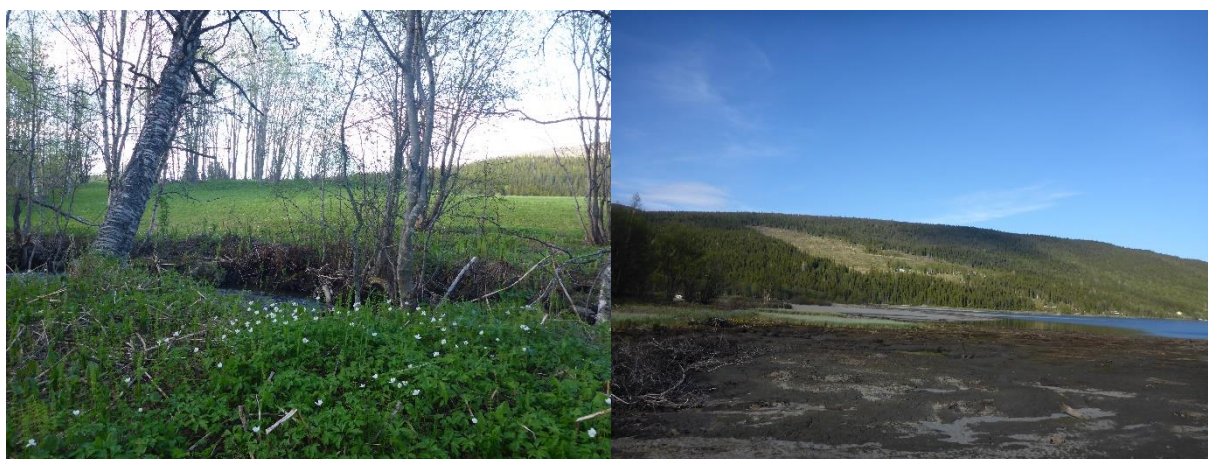
Figur 52. Vänster: Björkvattnet, Tärnamo med Vitsippsång vid Skalbäcken. Höger: Lågt vattenstånd i Tärnamo.

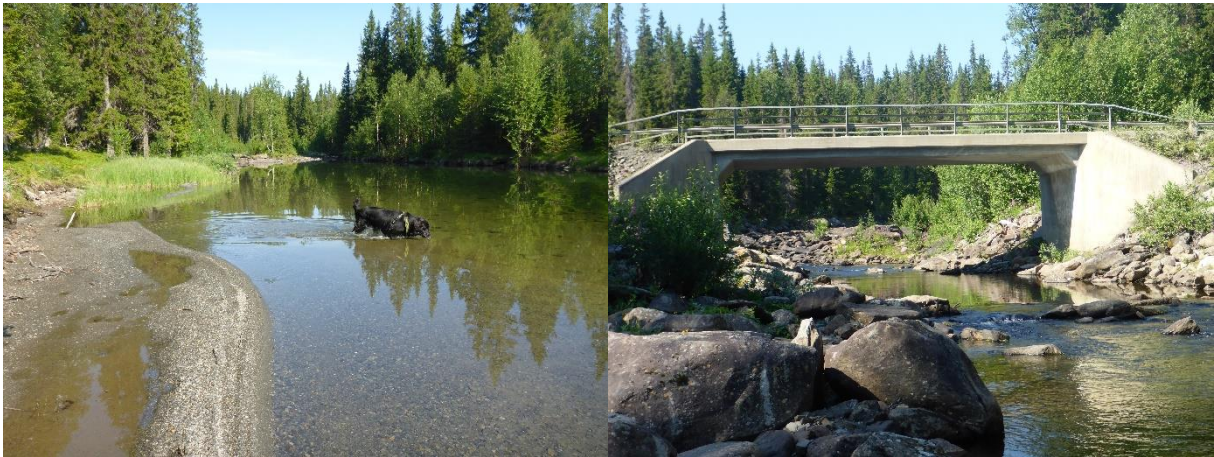
Sträckan startade vid mynningen i Björkvattnet och var 580 meter. Dominerande substrat block och sten följt av grus och sand.

Figur 56. Vänster mynning mot Björkvattnet. Höger. Bron nedströms elfiske lokal.

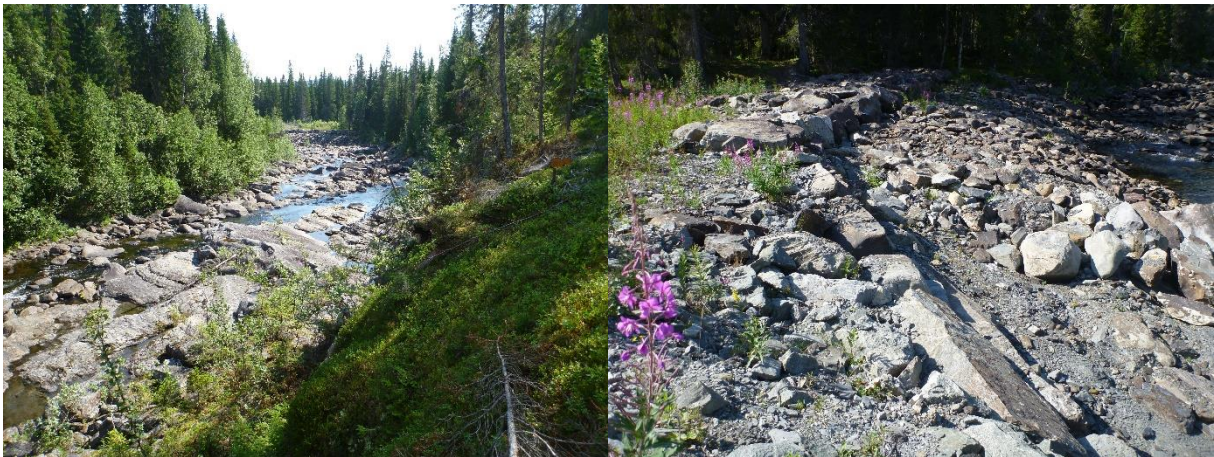
Sträckan var 2,2 kilometer. Dominerande substrat block och sten följt av grus och sand.

Figur 57. Vänster och höger. I stort sett torrlagda fåra i sträcka 201.

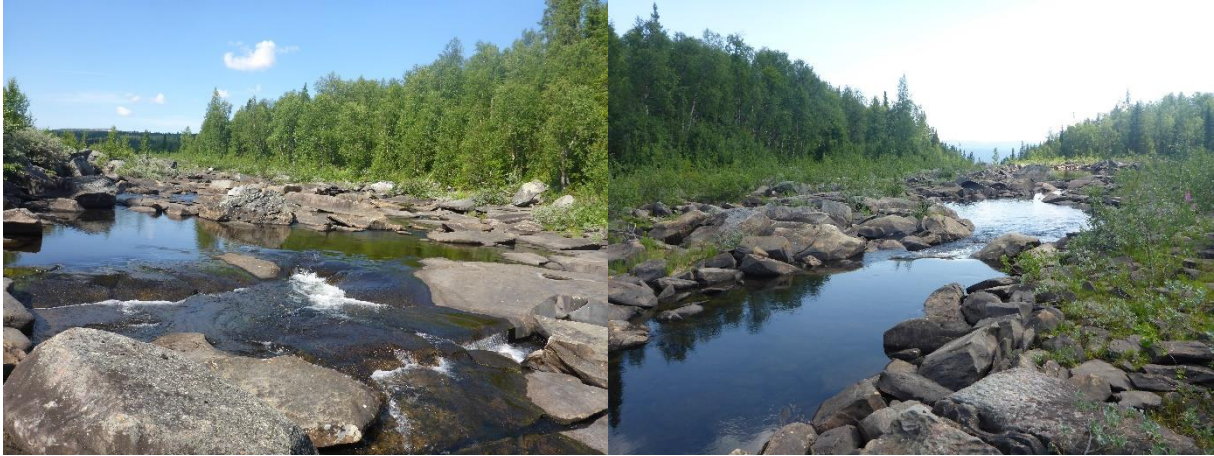
Sträckan var 180 meter. Dominerande substrat block och sten följt av grus och sand.

Figur 58. Sträcka 102 i Gejmån.

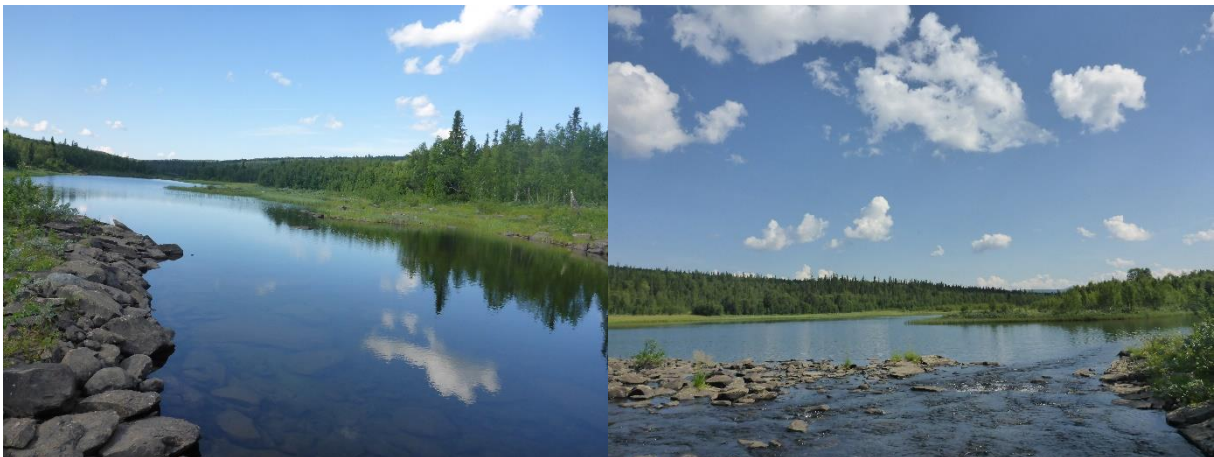
Sträckan var 900 meter. Dominerande substrat sand följt av sand, grus och sten.

Figur 59. Sträcka 103 som visar på selområden.

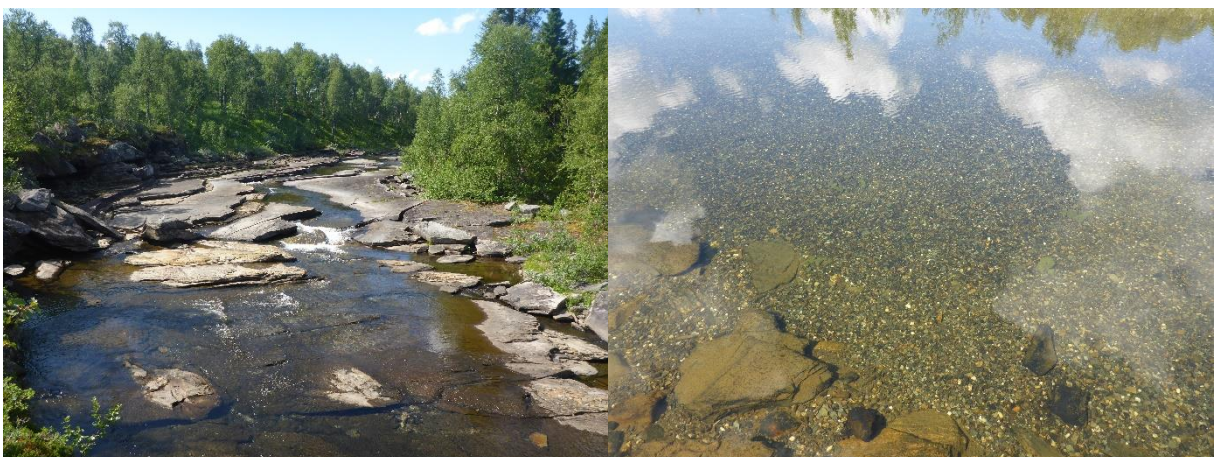
Sträckan var 700 meter. Dominerande substrat sten, följt av grus och sand.

Figur 60. Sträcka 104. Strömmande med god tillgång av grus och sand.

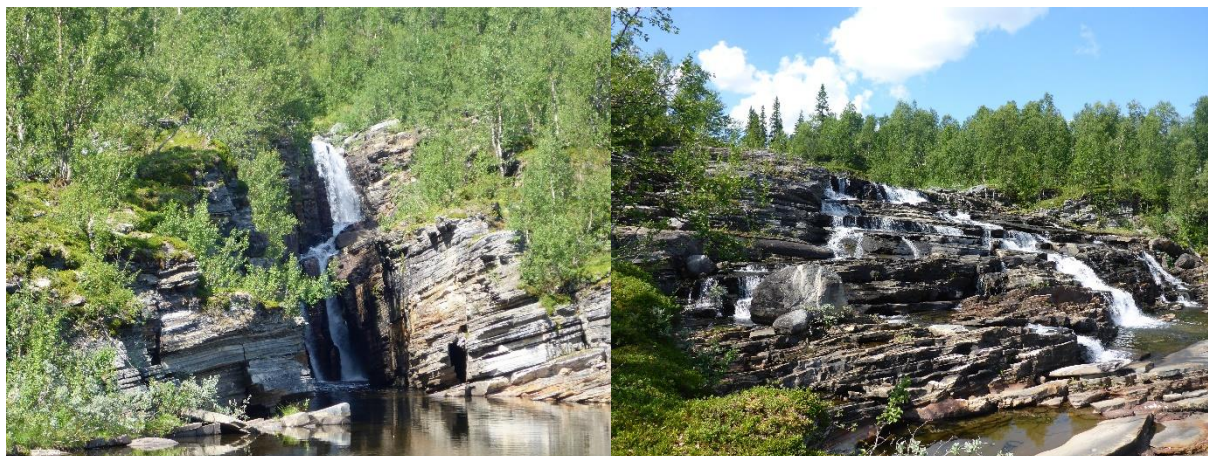
Figur 61. Sträcka med skiffer och vattenfall som naturligt vandringshinder

Sträckan var 2,4 kilometer. Dominerande substrat häll följt av block, sten, grus och sand.

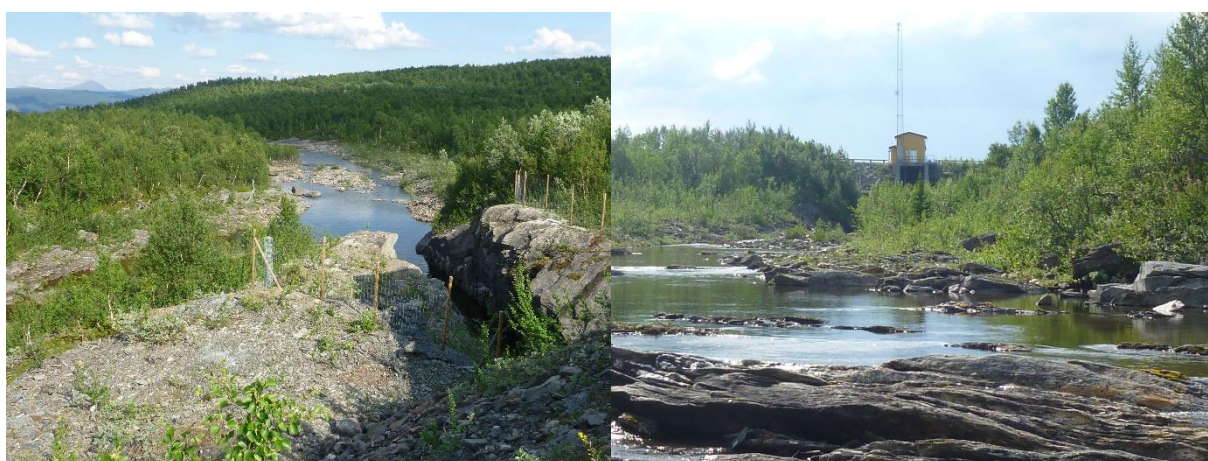
Inventeringen avslutades med 1,2 kilometer. Dominerande substrat häll, block och sten, följt av grus och sand.

Figur 62. Vänster sprängd kanal upp mot Bleriken. Höger: Naturlig miljö upp till dammen i Bleriken.

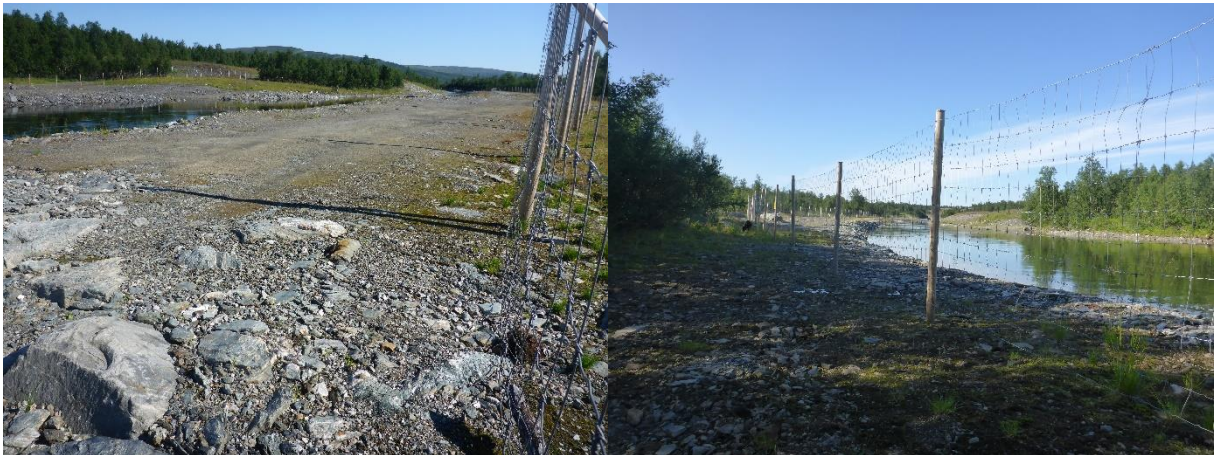
Figur 71. Gejmån torråra sträcka 106.

Sträckorna har karaktär av en grävd och sprängd kanal. Torråran är både kort i meter och har stor påverkansnivå från vattenkraft. Den första sträckan sträckte sig från Bleriken upp till början av den sprängda fåran (sträcka 106). Den avslutande sträckan (107) är den del som är sprängd. Hela sträckan 500 meter är en sprängd kanal (figur).

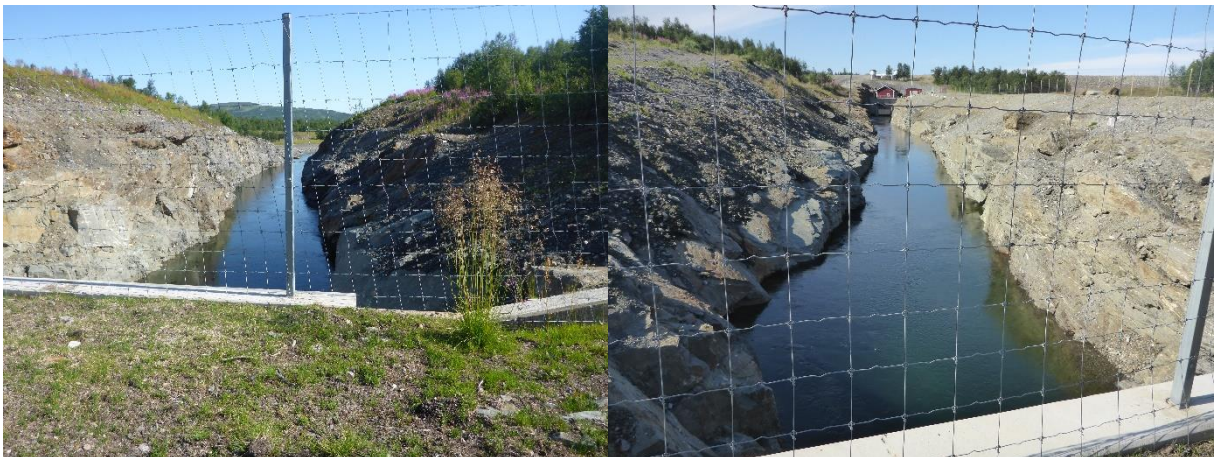
Figur 72. Gejmån sträcka 107.

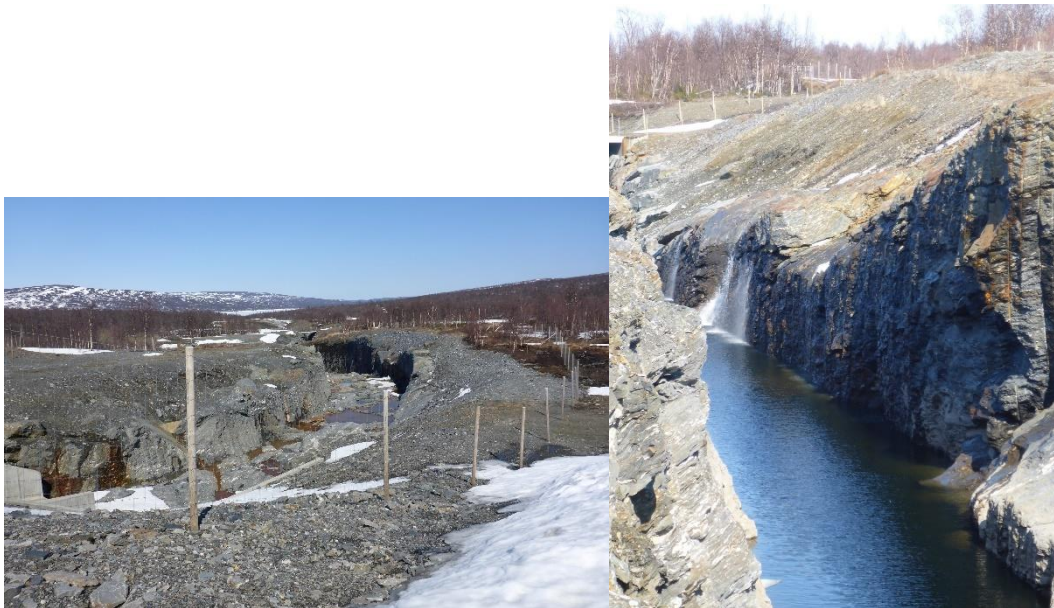
Figur 73. Gejmån sträcka 107.

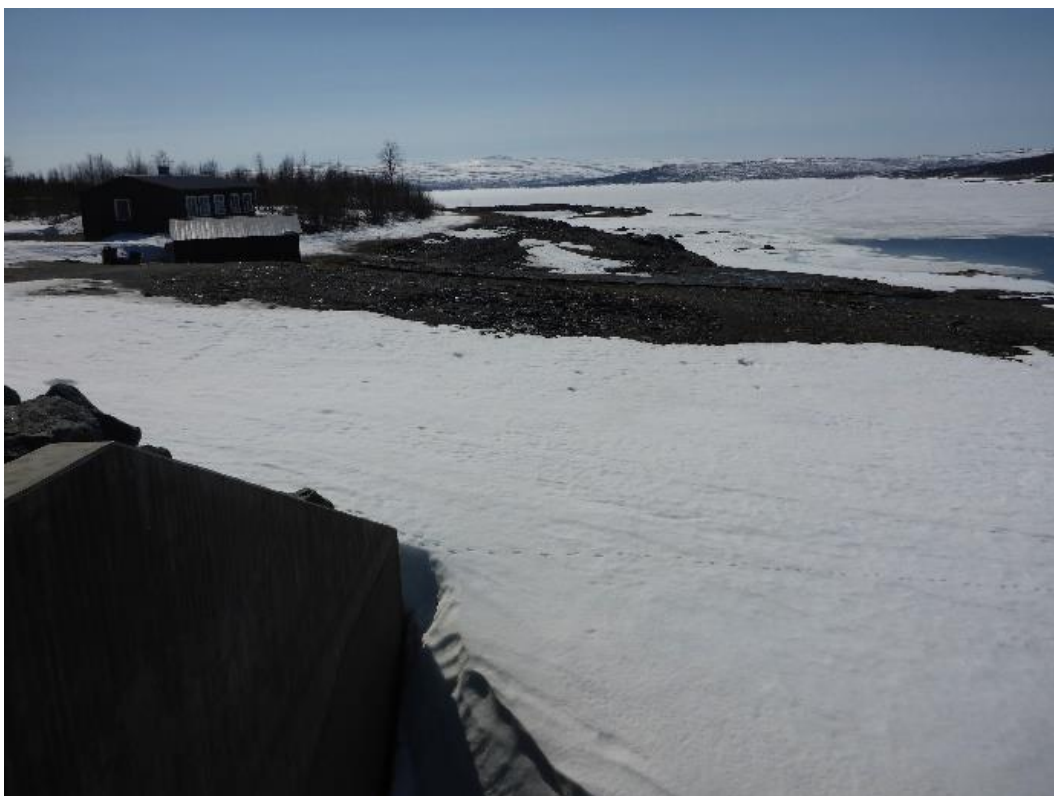
Figur 75. Abelvattnet vid slutet av vägen. Låga vattenstånd. Maj 2014.
